# Februarja izbruhnila dva večja požara ladij

dr. Aleš Suban

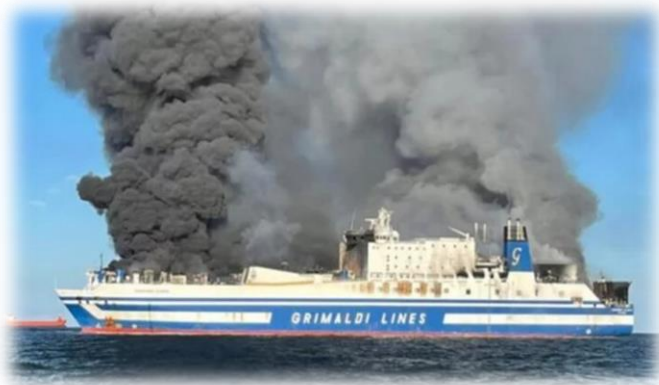
Slika 1 (vir: Vessel Finder)

V letošnjem februarju je prišlo do dveh »markantnih« požarov na ladjah: trajekta **Euroferry Olympia** (slika 1) v bližini otoka Krf in ladje za prevoz avtomobilov **Felicity Ace** na Atlantiku.

Požar je zajel celotno ladjo (**slika 1**). Gasilci so se iz vlačilcev in drugih ladij s požarom borili več kot 12 ur, preden je bilo dovolj varno in so se lahko vkrcali na samo ladjo s požarom in nadaljevali z gašenjem na njej (**slika 2 in 3**). Temperature v ladji so dosegale 600°C in več. Ladja je bila zapolnjena z dimom. Dostop v notranjost ladje zato ni bil mogoč. Gašenje, ki je potekalo več dni, je oteževal tudi veter. Po nekaj dneh je požar bil toliko pod kontrolo, da so ladjo lahko poskušali odvléči v grško pristanišče Kassiopi na Krku. V notranjosti je bila velika akumulacija toplote. 28. februarja 2022, 10 dni po izbruhu požara, se je po odprtju nakladalne rampe v pristanišču, požar ponovno razplamtel (**slika 4**). Ker je bila ladja v pristanišču, je bil dostop v notranjost ladje lažji, tako so gasilci požar relativno hitro obvladali in pogasili.

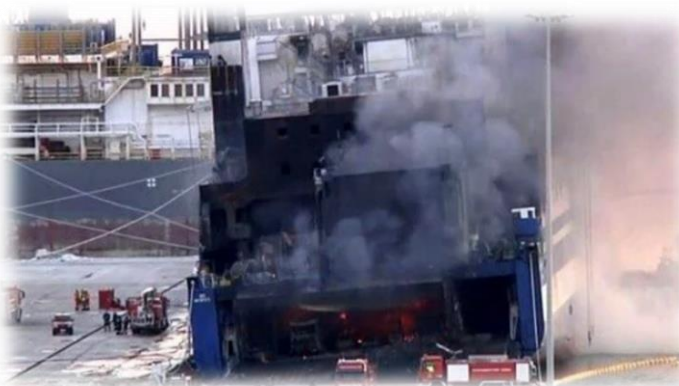
Slika 4 (vir: maritime-executive)

Potniki so zelo pohvalili organiziranost posadke pri izvajanju evakuacije. Posadka je evakuacijo v rešilne čolne izvedla kvalitetno, mirno in urejeno. Evakuiranih je bilo 277 oseb, s čimer jim je posadka rešila življenje.

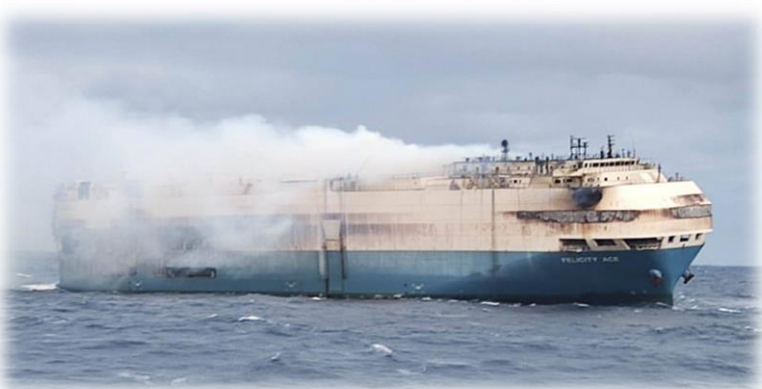
Slika 5 (vir: Portuguese Navy)

avtomobilov na električni pogon. Posadka požara ni mogla pogasiti, saj ni bilo na razpolago ustrezne opreme za gašenje električnih vozil. Gašenje lithium-ion baterij v vozilih zahteva velike količine vode za hlajenje. Ladijski sistem gašenja tega ni omogočal, dostop v notranjost ladje sta onemogočala močan dim in toplota. Uradnega podatka, zakaj je prišlo do požara, ni. Požar se je razširil po celotni dolžini ladje in v višino več palub (*slika 5*).

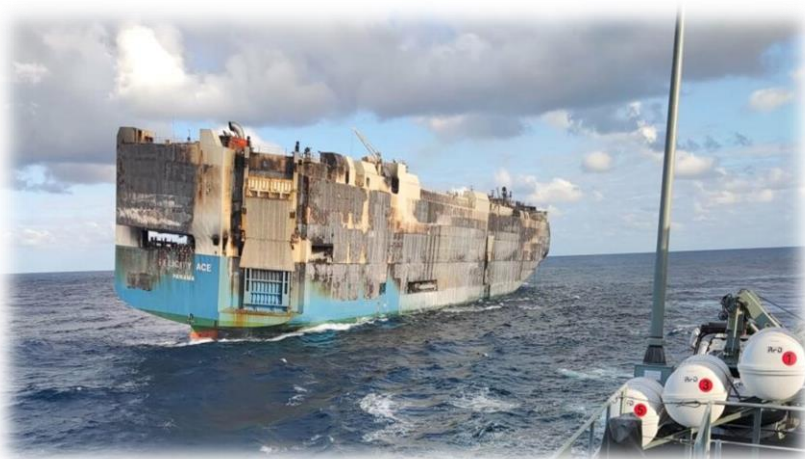
Slika 6 (vir: Portuguese Navy)

Na lokacijo ladje sta bila napotena dva velika specializirana vlačilca iz Gibraltarja z opremo za gašenje. Posebno specializirano plovilo za gašenje požarov je bilo napoteno tudi iz Rotterdama (zaradi oddaljenosti bi do lokacije potrebovalo 7-8 dni). Vlačilca sta iz zunanje strani hladila »opločje« (zunanji plašč) ladje, s čimer se poskuša preprečiti popustitev ladijske konstrukcije. Efekta gašenja to nima. Reševalna ekipa gasilcev se je po nekaj dneh na ladjo vkrcala iz helikopterja in poskušala požar pogasiti v notranjosti. Razmere so bile zelo nevarne in večjega uspeha ni bilo. Požar je bil omejen šele 25. februarja 2022, večinoma zato, ker je zmanjkalo gorljivega materiala. Ladja je zgorela v celoti (*slika 6*).

Pogorelo ladjo so nato poskusili odvléči v pristanišče. Požar pa je konstrukcijo ladje poškodoval do te mere, da je ladja 1. marca 2022 potonila. Posledično je prišlo do manjšega onesnaženja morja, ki se ga še sanira. Nastala škoda zaradi izgube ladje in tovora, vključno s stroški reševalne akcije, je ocenjena na preko 400 milijonov ameriških dolarjev.
